Metallographische Untersuchungen an Bauteilen

Metallographic Component Analysis

Wolfram Stets, Jörg Tschöpe

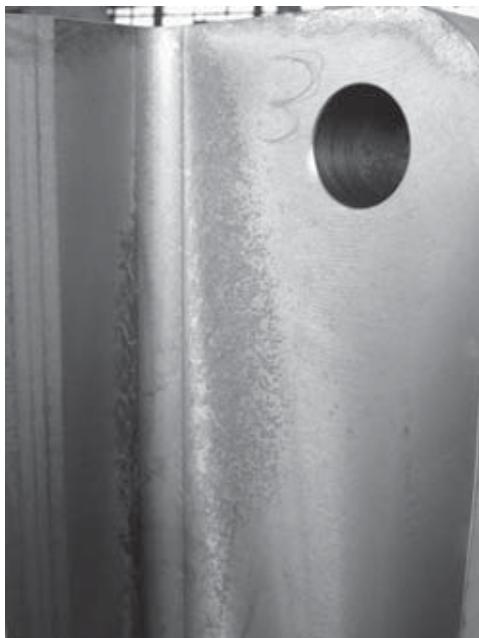
Nach der mechanischen Bearbeitung eines 37 t schweren Deckels einer Umformpresse wurden auf der Oberfläche Schattierungen festgestellt (Bild 3). Eine Identifizierung dieser Schattierungen war nur mit der Bauteilmallographie möglich. Die Fehlerdiagnose an der geschliffenen und polierten Oberfläche ergab, dass es sich bei den Schattierungen um Chunky-Graphit handelt (Bild 4).

After mechanical processing, surface shading was detected on the 37 ton cover of the forming press (Fig. 3). The identification of this shading was only possible with component metallography. A failure analysis of the ground and polished surface revealed that the shading was caused by chunky graphite (Fig. 4).

Bild 3. Dunkle Schattierungen auf der bearbeiteten Oberfläche des Deckels aus Gusseisen mit Kugelgraphit

Fig. 3. Dark shades on the working surface of the cover made of nodular graphite iron

Nach der metallographischen Untersuchung wurden FEM-Belastungsberechnungen durchgeführt. Unter Verwendung dieser Ergebnisse und von Werkstoffkennwerten für Gusseisen mit Kugelgraphit mit stellenweise auftretendem Chunky-Graphit konnte ermittelt werden, dass der Deckel in der Umformpresse unter Beachtung einer reduzierten Lebensdauer eingesetzt werden kann.

Subsequent to the metallographic analysis, FEM load calculations were performed. It could be determined from these results and the material characteristics for nodular graphite cast iron with the isolated occurrence of chunky graphite, that the cover of the forming press was suitable for operational use – with the caveat of a reduced life span.

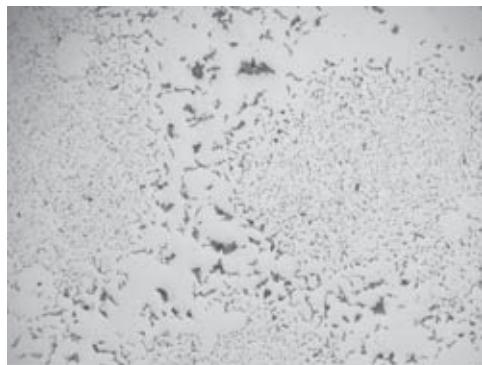
Chunky-Graphit ist eine entartete Graphitform, bei der der Graphit nicht in Kugelform ausgeschieden wird. Er kann vorzugsweise in dickwandigen Gussstücken aus Gusseisen mit Kugelgraphit vorkommen [1]. Vorhandener Chunky-Graphit wird bei großen Einzelstücken oft erst bei der mechanischen Bearbeitung optisch sichtbar. Möglicherweise wird Chunky-Graphit sogar erst nach dem Versagen eines Bauteiles als Ursache festgestellt. In den üblichen angegossenen Proben beim Gießen von Gussstücken tritt Chunky-Graphit in der Regel nicht auf. Bei der massiven Störung der Graphitkugelbildung, wie sie bei Chunky-Graphit vorliegt, ist je nach dem Grad der Kerbwirkungserhöhung mit einer Verschlechterung der mechanischen Eigenschaften zu rechnen. Die Bruchdehnung, Bruchbeanschnürung, Kerbschlagarbeit und Zugfestigkeit vermindern sich, wobei die 0,2 % Dehngrenze nur geringfügig reagiert [2]. Haupt-Einflussfaktoren auf die Bildung von Chunky-Graphit sind z. B. Gehalte an Spurenelementen wie Ce, Pb, Sb und As, der Si-Gehalt sowie lange Erstarrungszeiten.

Chunky graphite is a degenerated form of graphite, whereby the graphite is not excreted in the more common spheroidal form. Preferably, it occurs in nodular graphite iron in thick walled, cast iron parts [1]. The presence of chunky graphite in large, cast pieces often becomes visible only from mechanical processing. Potentially, chunky graphite may be detected as the cause only after a component failure. Chunky graphite does not normally appear in the usual sampling of cast parts. With a massive disruption in the formation of the nodular graphite, as is the case for chunky graphite, and depending on the degree of higher stress concentration, a degradation of the mechanical properties must be assumed. The elongation and reduction of area, charpy impact strength, and tensile strength are all reduced, although a 0,2%-proof stress is considered a negligible reaction [2]. The major factors in the formation of chunky graphite can be the presence of trace elements, for example, Ce, Pb, Sb, and As, the Si content as well as long solidification times.

Bild 4. Bei der metallographischen Untersuchung stellt sich heraus, dass es sich bei den dunklen Schattierungen in Bild 3 um Chunky-Graphithandelt (Gefüge ungeätzt; ursprüngliche Vergrößerung ca. 150-fach).

Fig. 4. A metallographic analysis reveals that the darker shades in Fig. 3 are chunky graphite (unetched structure; original magnification ca. 150x).

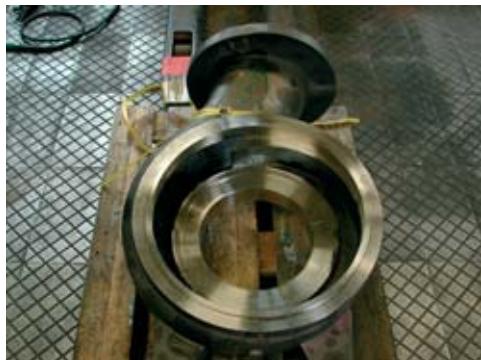
Ein gegossenes Pumpengehäuse aus Duplexstahl (Werkstoff 1.4517) wurde einer Reparaturschweißung unterzogen (Bild 5). Nach der anschließenden Wärmebehandlung war nicht sicher, ob das Gefüge den Anforderungen entspricht. Daher erfolgten Gefügeuntersuchungen zur Feststellung der weiteren Einsetzbarkeit. Die Bilder 6 und 7 zeigen die Gefügeausbildung von Grundwerkstoff, Wärmeeinflusszone (WEZ) und Schweißgut der präparierten (polierten und geätzten) Stelle. Die nachträgliche quantitative Bildanalyse an den Bildern ergab im Schweißgut und im Grundwerkstoff einen Ferritanteil von ca. 65-70 % (Rest: Austenit) und in verschiedenen Bereichen der Wärmeeinflusszone ca. 15-30 % Ferrit. Aus den Gefügeuntersuchungen und den

A cast pump case made of duplex steel (material 1.4517) was subject to welding repair work (Fig. 5). Following heat treatment, it was not certain whether the microstructure met the required specifications. Therefore, an analysis of the microstructure was performed to determine continued serviceability. Figs. 6 and 7 show the crystalline structure of the basic material, the heat affected zones (HAZ), and the welding deposit on the prepared surface (polished and etched). The subsequent quantitative analysis of the image revealed a percentage of ferrite in both the weld deposit and basic material of approximately 65-70% (other: austenite) and, in several areas of the heat affected zone, approximately 15-30% ferrite. Based on the analysis of

Bild 5. Pumpengehäuse aus Duplex-Stahlguß 1.4517

Fig. 5. Pump casings of duplex steel 1.4517

Angaben zu den Schweißelektroden sowie der Wärmebehandlung konnte die Schlussfolgerung gezogen werden, dass das Pumpengehäuse ausreichende mechanische und korrosions-technische Eigenschaften aufweist.

the microstructure and the data for the welding electrolytes and the heat treatment, the conclusion was reached that the pump case exhibits stable mechanical and stress corrosion characteristics.

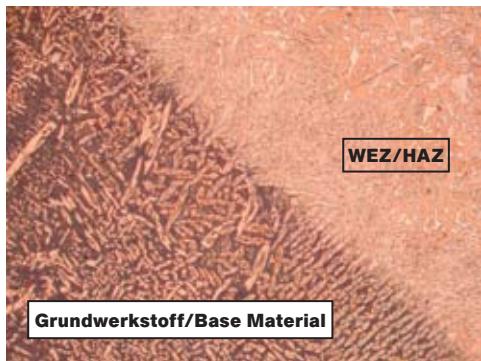
Bild 6. Duplex-Gefüge im Gusswerkstoff. Ferrit zeigt sich als dunkle Phase im Grundwerkstoff bzw. als helle Phase in der WEZ (geätzt nach Adler; ursprüngliche Vergrößerung ca. 150-fach).

Fig. 6. Duplex microstructure in casting material. Ferrite appears as a dark phase in the base material or as lighter phase in the HAZ (etched per Adler; original magnification ca. 150x).

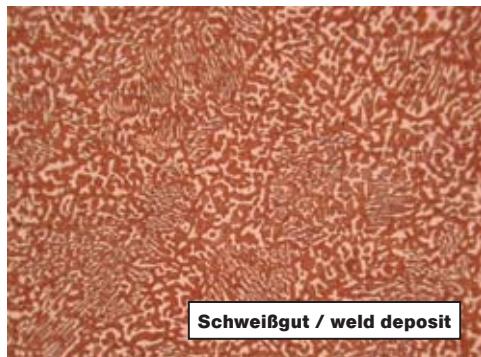
Bild 7. Duplex-Gefüge im Schweißgut. Ferrit zeigt sich als dunkle Phase (geätzt nach Adler; ursprüngliche Vergrößerung ca. 150-fach).

Fig. 7. Duplex microstructure in weld deposit. Ferrite appears as a dark phase (etched per Adler; original magnification ca. 150x).

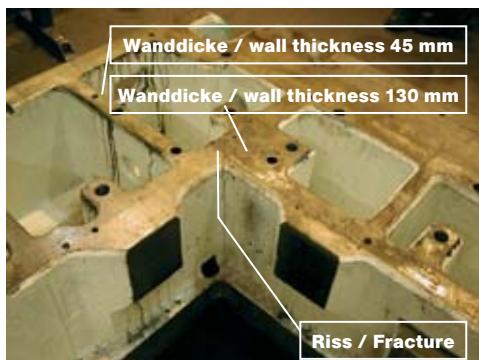
Während des Einsatzes in einer Karosserie-Presse brach ein Blechhalter nach mehreren 1000 Arbeitshüben. Bild 8 zeigt einen Ausschnitt des gerissenen Teiles. Da derartige Werkzeuge wieder repariert werden, war eine konventionelle (zerstörende) Laboruntersuchung nicht zulässig. Es wurde daher mit Hilfe der ambulanten Bauteilmetallographie das Gefüge im Bereich der Rissbildung untersucht. Es konnte visuell eingeschätzt werden, dass der Ferritanteil in der Grundmasse bei ca. 50 % lag (Bild 9). Damit war davon auszugehen, dass die mechanischen

Bild 8. Gerissenes Werkzeug einer Karosserie-Presse aus GGG-70 L.

Fig. 8. Fractured stamping die for a body press made of GGG-70 L.

Neben einer verringerten Werkstofffestigkeit kam als zusätzliche Ursache für die Rissbildung das Vorliegen von Gusseigenspannungen infrage. Die hohen Wanddickenunterschiede (45 / 130 mm) im Gussstück bewirken bei der Abkühlung in der Gießform starke Eigenspannungen, die während des Einsatzes des Werkzeuges ausgelöst wurden.

During operations, the blankholder in a wide frame drawing press broke after several thousand work strokes. Fig. 8 shows a section of the cracked part. These machines are considered repairable, which eliminated the option of performing a traditional investigation (consumptive) at the lab. The surface in the area of the cracking was therefore examined with the aid of mobile component metallography. After a visual inspection, it was estimated that the matrix was approximately 50% ferrite (Fig. 9). This was an indication that the mechanical characteristics

In addition to the reduced material hardness, another possible reason for the cracks was the existence of cast residual stresses. The large variance in wall thickness (45 - 130 mm) of the casting caused significant residual stresses while cooling still in the casting mold, which was then released during operations.

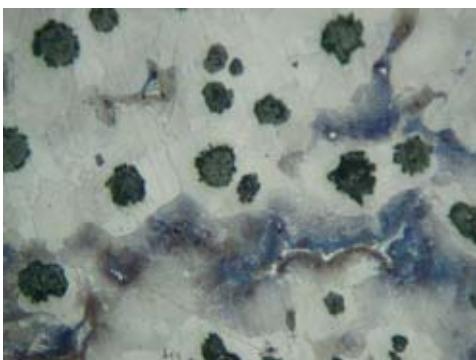
Eigenschaften des Werkstoffes nicht dem eines GGG-70L entsprechen (gefordert: >90 % Perlit). Die mit der ambulanten Härteprüfung festgestellten Werte von 200 HB bestätigen diese Schlussfolgerung.

Bild 9. Geätztes Gefüge des GGG-70L in der Umgebung des Risses mit hohem Ferritanteil (ursprüngliche Vergrößerung ca. 150-fach).

Fig. 9. Etched microsurface GGG-70L near the fracture with high concentration of ferrite (original magnification ca. 150x).

of the material did not match those required for GGG-70L (required: >90% perlite). This assumption was confirmed by the hardness value of 200 HB as determined by field testing.

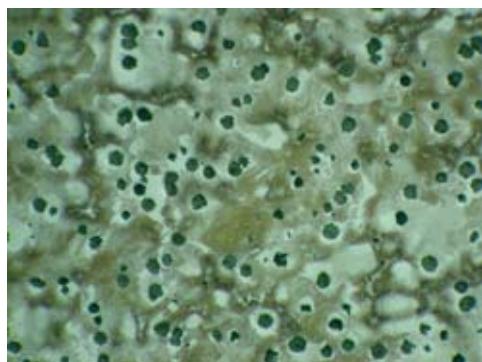
Bild 11 zeigt eine präparierte Stelle im geätzten Zustand. Die Ausscheidung der Graphitkugeln entspricht der Form V und VI nach DIN EN 945. Nach dem Ätzen konnte eine metallische Grundmasse mit 5-10 % Ferrit, 1-3 % Carbide und Rest Perlit beobachtet werden. Weitere metallographische Bauteiluntersuchungen ergaben ähnliche Gefüge. Die bei diesen Untersuchungen festgestellten Gefügemerkmale an den verschiedenen Presswerkzeugen entsprachen den Anforderungen an den Gusswerkstoff GGG-70L, so dass die Werkzeuge für den Einsatz freigegeben werden konnten.

Fig. 11 shows a prepared spot after etching. The nodular graphite particles represent Forms V and VI according to DIN EN 945. After etching, a metallic matrix with 5-10% ferrite, 1-3% carbides and residual perlite was observed. Additional metallographic analysis produced similar microstructures. These investigations determined the specifications of the casting material GGG-70L were met by the surface characteristics of the different stamping dies and the tools were released for operation.

Bild 11. Geätztes Gefüge von GGG70-L mit zulässigem Ferritanteil < 10 % (ursprüngliche Vergrößerung ca. 75-fach).

Fig. 11. Etched surface of GGG70-L with allowable ferrite content < 10% (original magnification ca. 75x).
