Schadensanalyse an Bauteilen aus Eisengusswerkstoffen mit Hilfe der Metallographie

Dr.-Ing. Wolfram Stets, Institut für Gießereitechnik gGmbH, Düsseldorf

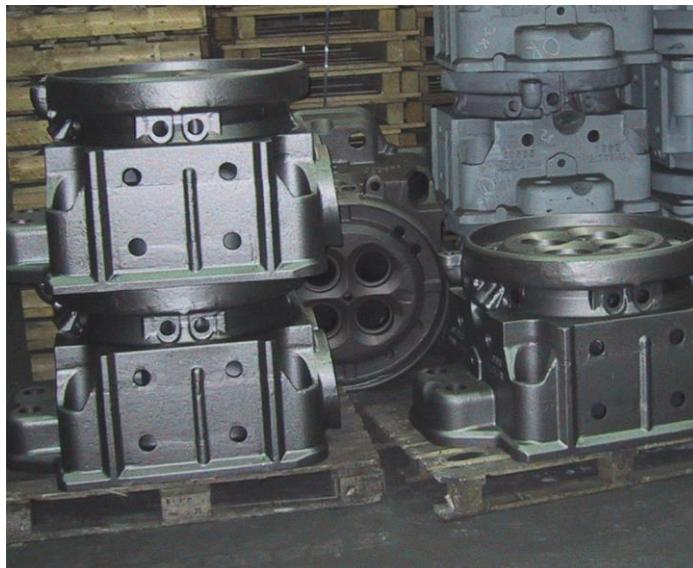
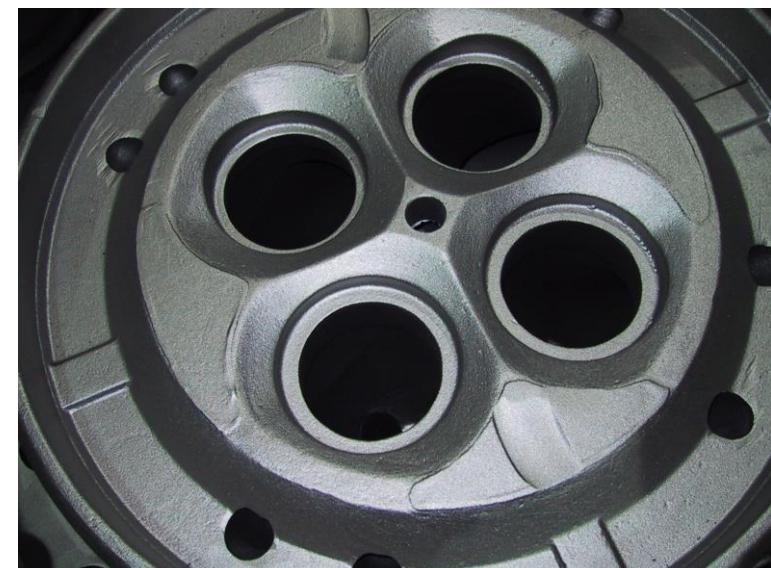
- Einsatz in einem SchiffsDieselmotor
- Undichtigkeiten nach einigen 1000 h Einsatz
- Riss in der Gusswand zwischen Wassermantel und Einlasskanal (Ventilsitzring)

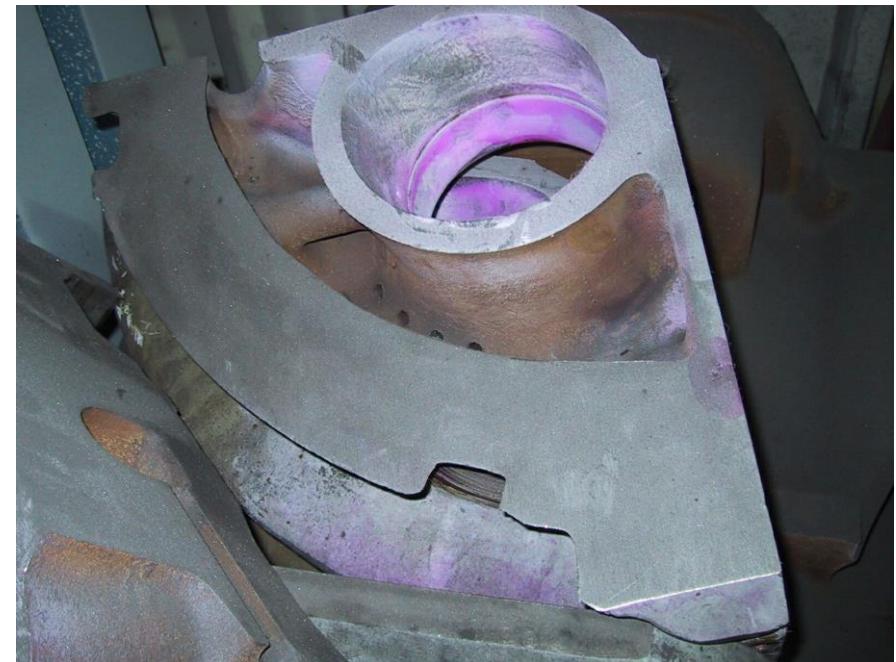
Ermittlung der Rissposition
durch FE-Prüfung

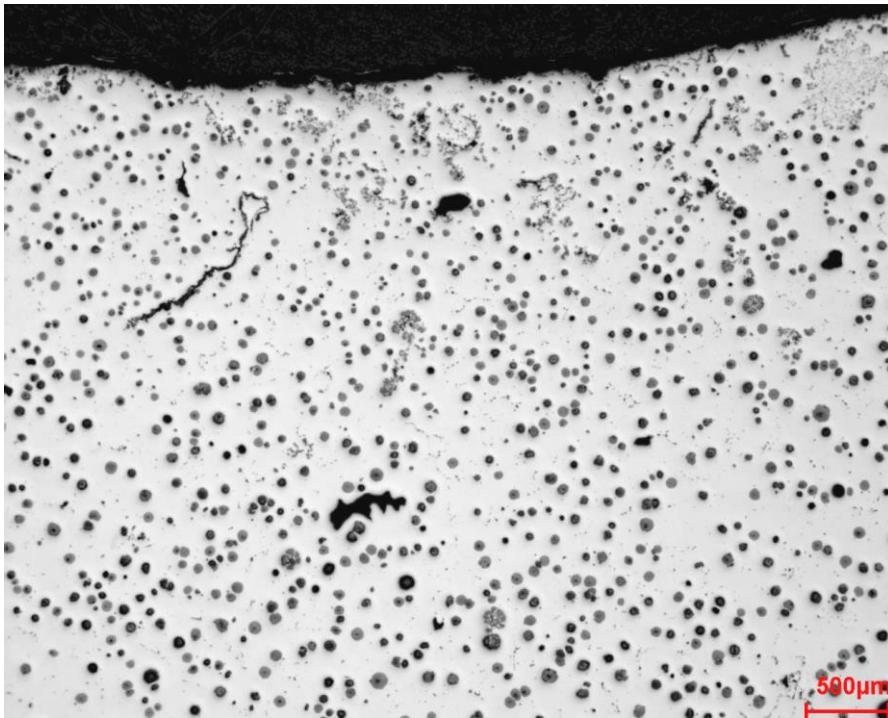
zahlreiche
nichtmetallische
Einschlüsse

leichte Graphitentartungen
und vereinzelter Dross

- Rissinitiierung durch Schlackeeinschluss
- Reduzierte Schwingfestigkeit durch Einschlüsse

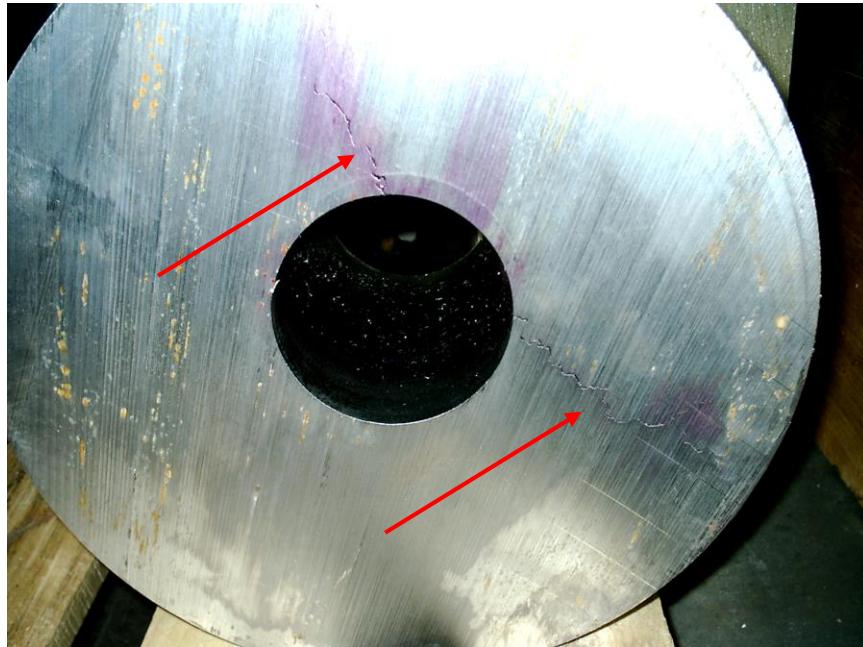
Der Riss setzt sich über die gesamte Wanddicke fort

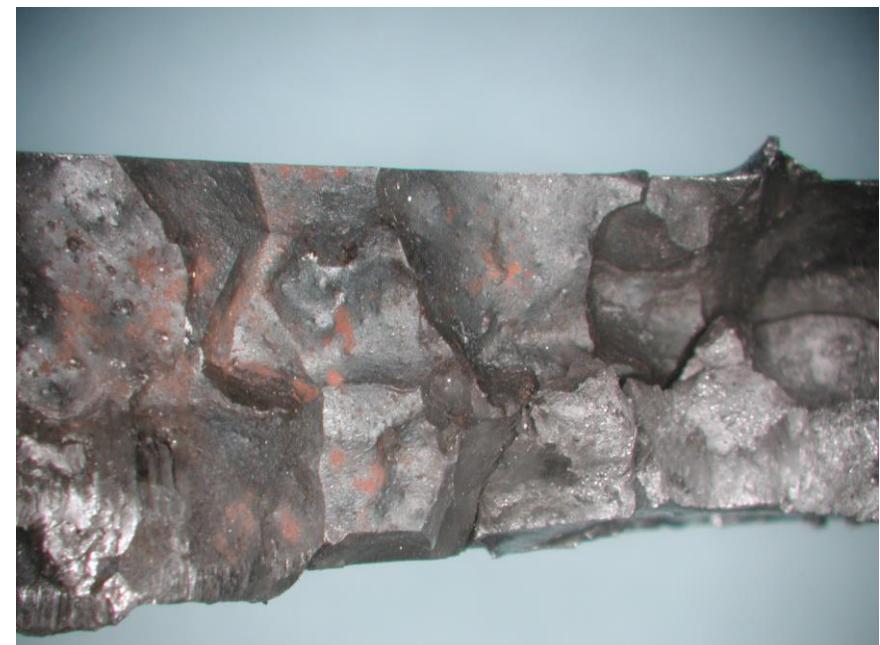
Die Rissfläche zeigt Merkmale eines Primärkortngrenzenbruches

- Primärkorgrenzenbruch infolge eines überhöhten Al-Gehaltes
(Wanddicke \approx 190 mm)

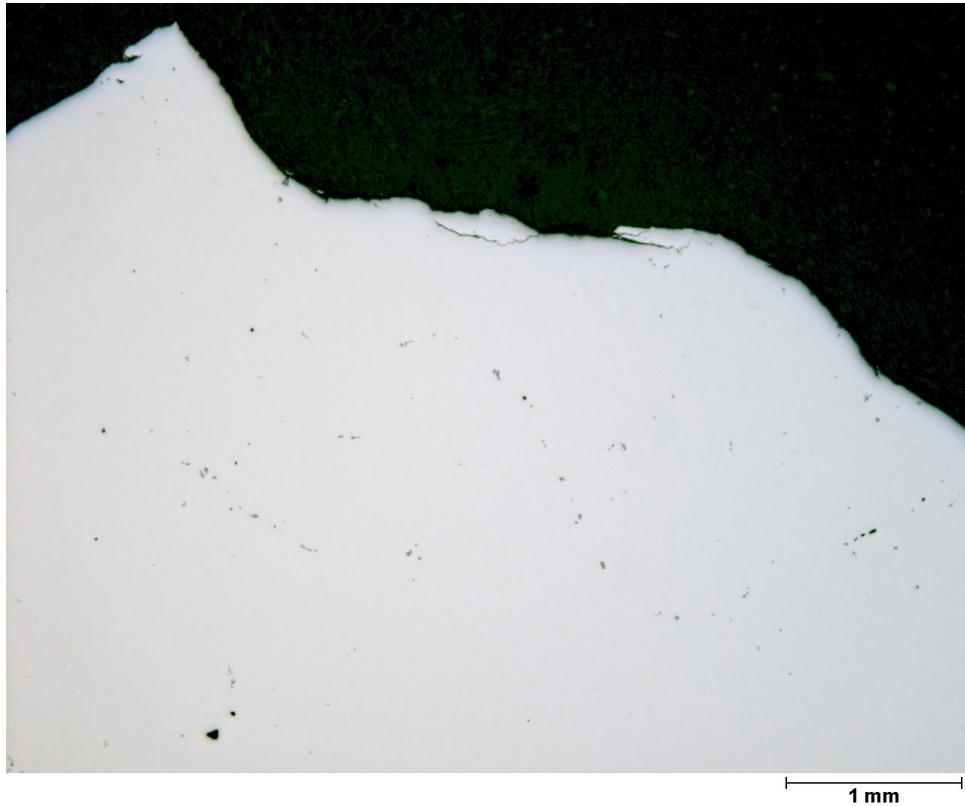
Gefügeausschnitt mit relativ
vielen Sulfideinschlüssen

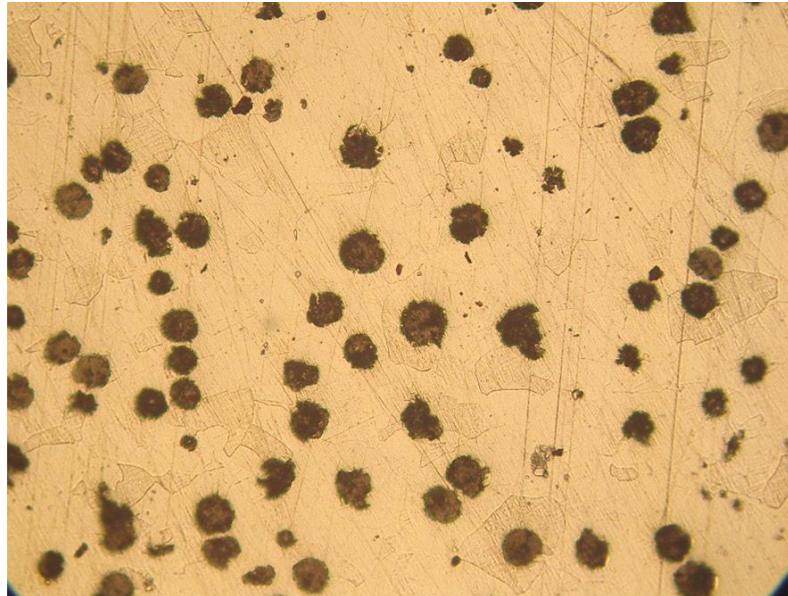
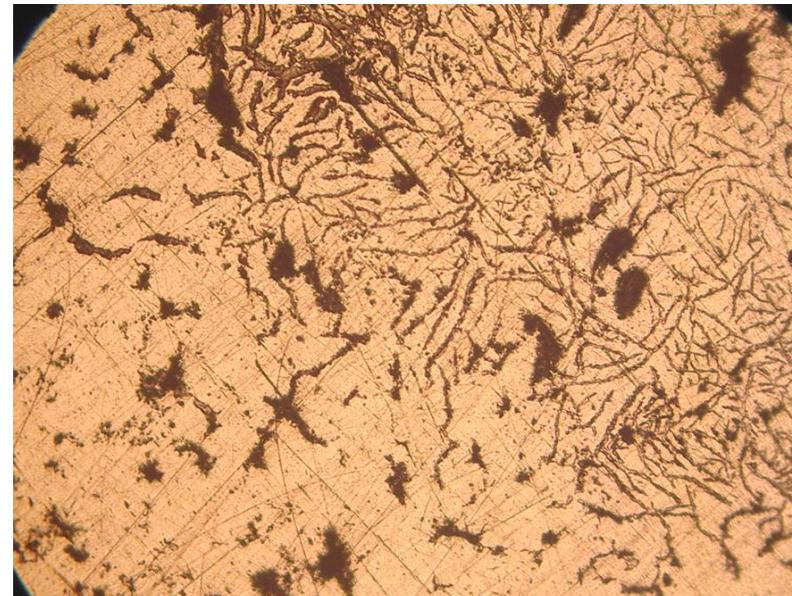
- Graphitkugelausbildung erwartungsgemäß i.O.
- nur geringe Perlitgehalte (Temperatur <750 °C)
 - Starke Randentartungen (Lamellengraphit)

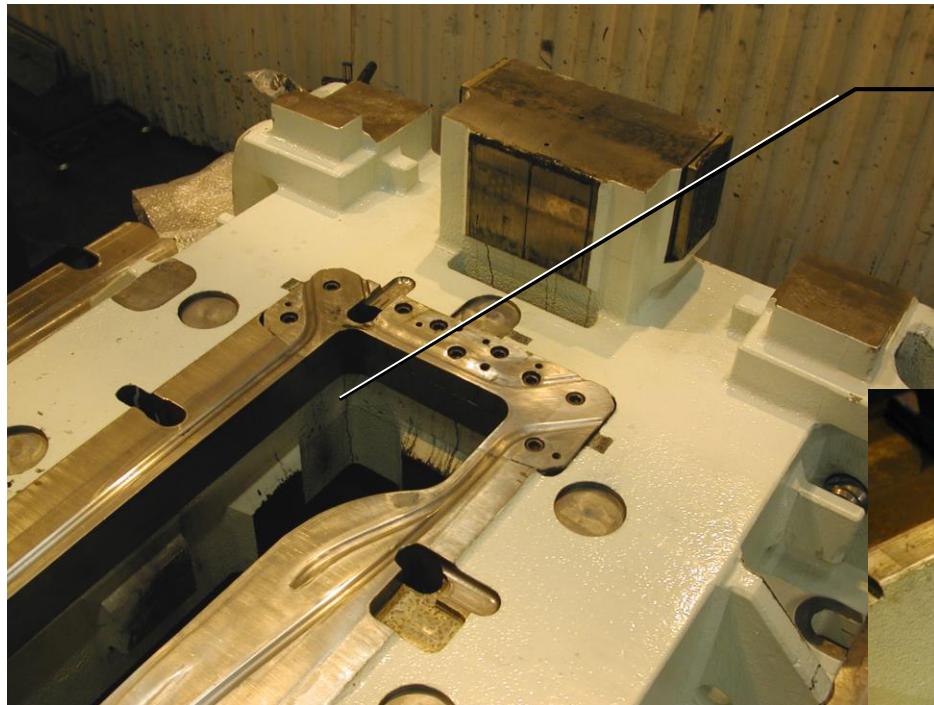
Rissposition

- Für Presswerkzeuge in der Blechumformung wird Werkzeugstahl, aber auch niedrig legiertes Gusseisen mit Lamellen- und Kugelgraphit eingesetzt.
- Das Gusseisen mit Kugelgraphit (GGG-70L) wird z. B. mit 0,5 % Mo, 1 % Ni und 1 % Cu legiert.
- Während des Einsatzes ist ein Werkzeug (Blechhalter) aus GGG-70L gerissen.

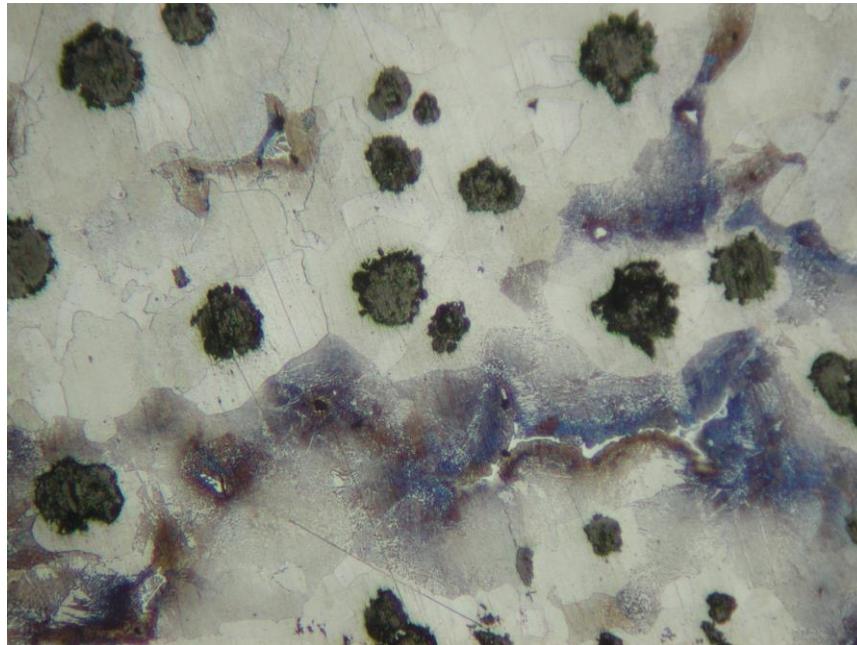
unzulässig hohe
Ferritgehalte ($\approx 50\%$)

Dross an der Gießoberseite

- Hohe Ferritgehalte verringern die Festigkeit. Ursache für hohe Ferritgehalte sind vermutlich zu hohe Cu-Gehalte.
- Dross verringert ebenfalls die Festigkeit bzw. Dehnung.
- Die Mitwirkung von Eigenspannungen an der Rissbildung ist sehr wahrscheinlich. Die Eigenspannungen sind konstruktiv bedingt durch die hohen Wanddickenunterschiede (45 / 130 mm).
- Die Einwirkung von Überlastung während des Einsatzes kann nicht ausgeschlossen werden.
