Metallographische Untersuchungen an Bauteilen

Metallographic Component Analysis

Wolfram Stets, Jörg Tschöpe

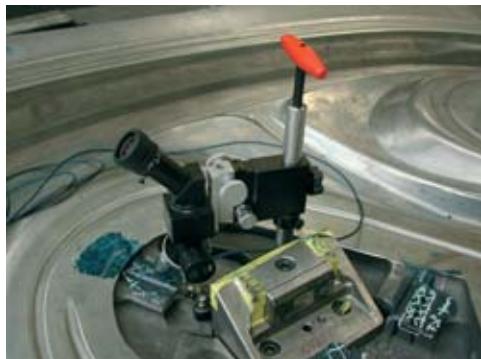
Nach der oben beschriebenen Schadensfalluntersuchung erfolgten weitere Gefügeuntersuchungen an gegossenen Presswerkzeugen (Bild 10).

Bild 10. Tragbares Mikroskop auf einer Matrize für ein Karosserie-Seitenteil

Fig. 10. Portable microscope attached to the plate of the side body stamping die

After the failure analysis discussed above, additional microsurface examinations were performed on cast stamping dies (Fig. 10).
